Illustreret tilstandsrapport for

Maglehøjvej 187,  
4983 Dannemare

# ILLUSTRERET TILSTANDSRAPPORT

Dato for besigtigelse: 13-08-2026

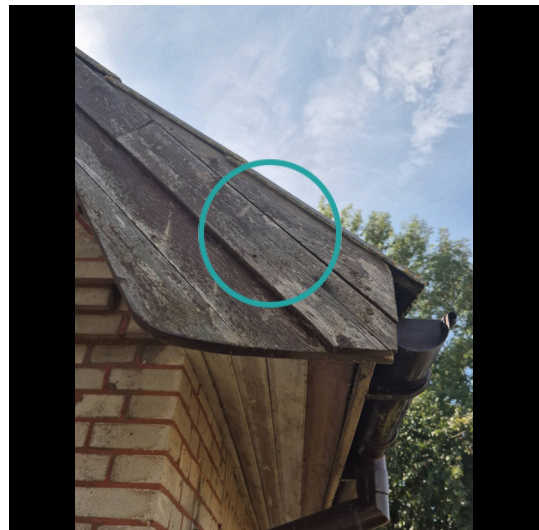
**Tag****SKADE:**

Udvendigt træværk ved og omkring tag har påbegyndende nedbrudt træ, samt borebille huller. Forholdet er konstateret i vindsheder mod nord og syd. Der er ligeledes underbrædder som ikke er udført, se mod syd.

**RISIKO:**

Det vurderes, at skaden kan udvikle sig på længere sigt.

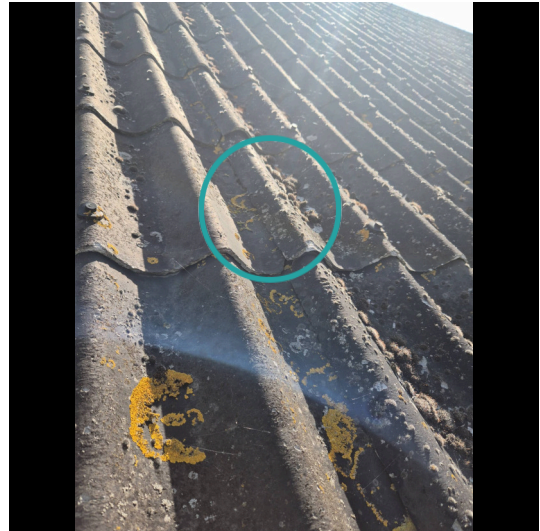
**SKADE:**

Tagpladerne har begyndende nedbrydning, blandt andet langs kanter og på overflader. Det ses på begge tagflader

**RISIKO:**

Forholdet kan fortsat udvikle sig, og der er nærliggende risiko for skader på andre bygningsdele.

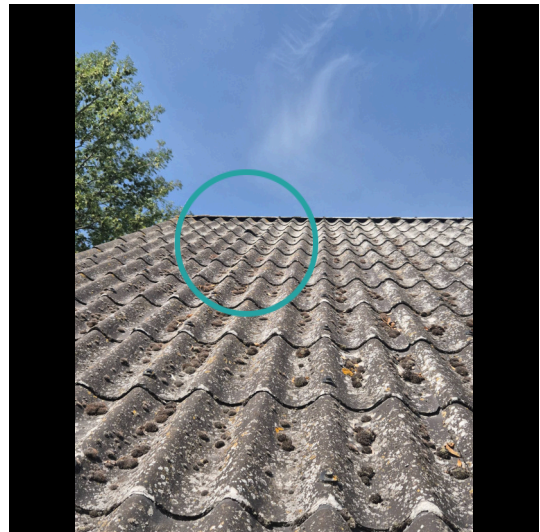
**SKADE:**

Enkelte knækket tagplader, se mod øst.

**RISIKO:**

Forholdet kan fortsat udvikle sig, og der er nærliggende risiko for skader på andre bygningsdele.

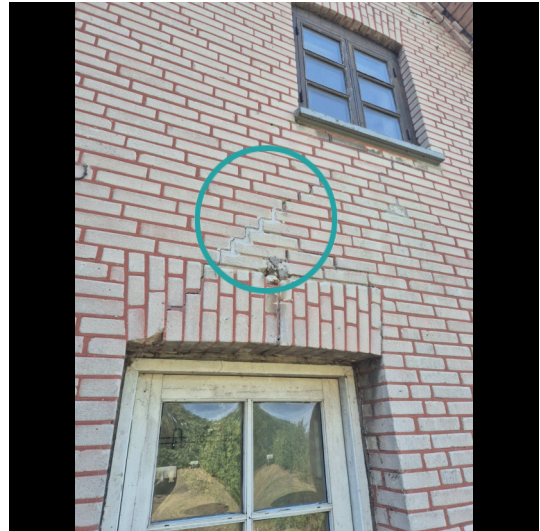
**Ydervægge****SKADE:**

Der er større åbne revner især mod nord over hoveddør og vej

**RISIKO:**

Der skønnes at være tale om sætningsrevner, der kan fortsætte med at udvikle sig på længere sigt og give anledning til følgeskader.

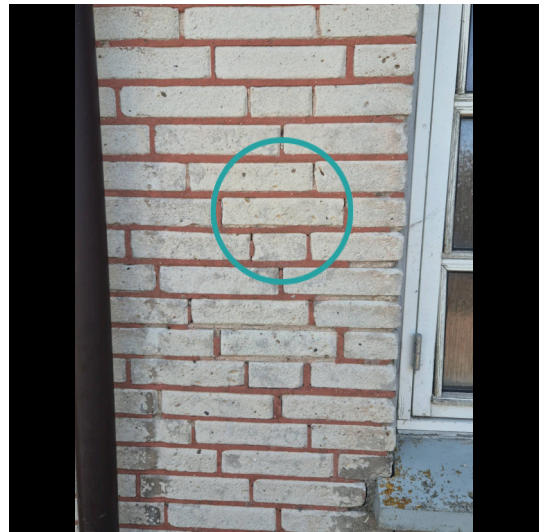
**Ydervægge****SKADE:**

Der er områder med porøse og udfaldne / udvaskede fuger samt skadede sten i murværket, ses f.eks. mod vej

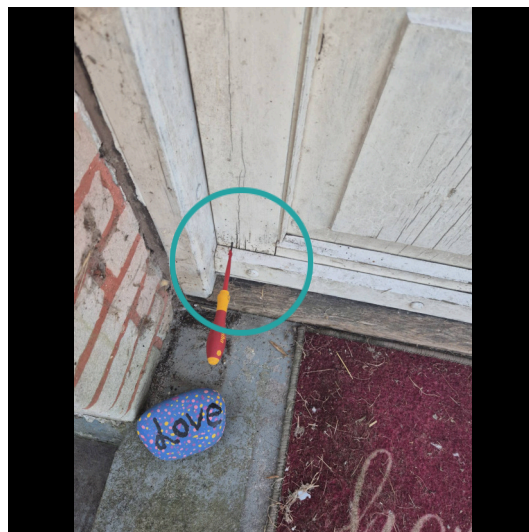
**Døre/vinduer/porte****SKADE:**

Der er nedbrydning i dør og vinduer flere steder, se bla mod nord og mod øst.

**RISIKO:**

Det vurderes, at skaden kan udvikle sig på længere sigt.

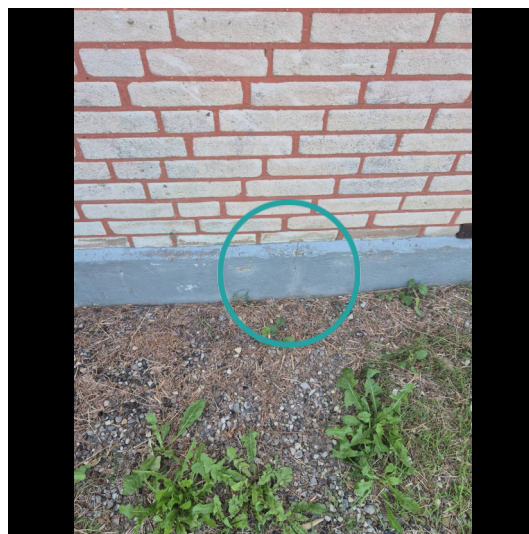
**Fundament/sokkel****SKADE:**

Der er flere revner i sokkel især mod nord og mod vej.

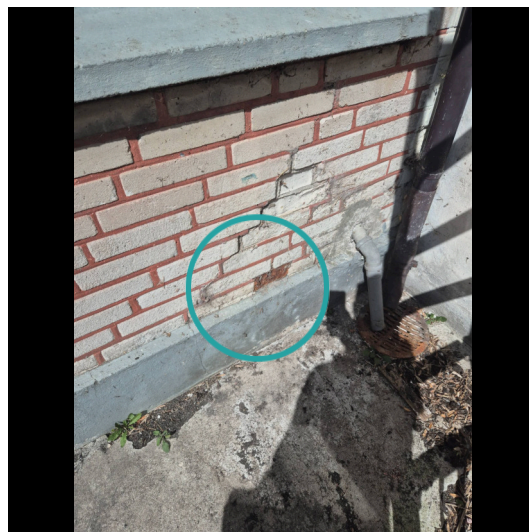
**Fundament/sokkel****SKADE:**

Sokkeludluftning fra krybekælder er tilstoppet

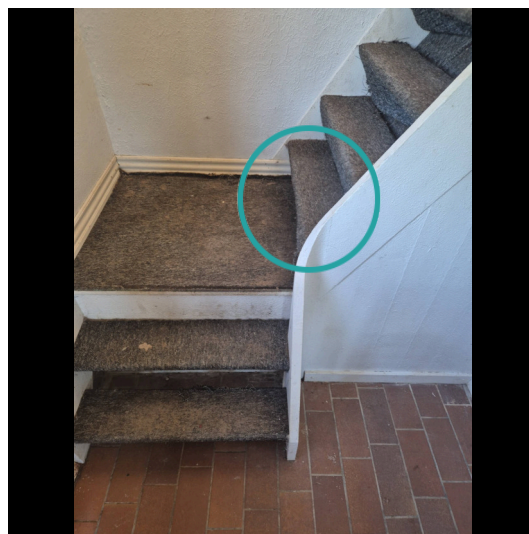
**Stueplan****SKADE:**

Der er ikke udført håndliste og værn ved trappen til 1. sal

**RISIKO:**

Der er risiko for personskade.

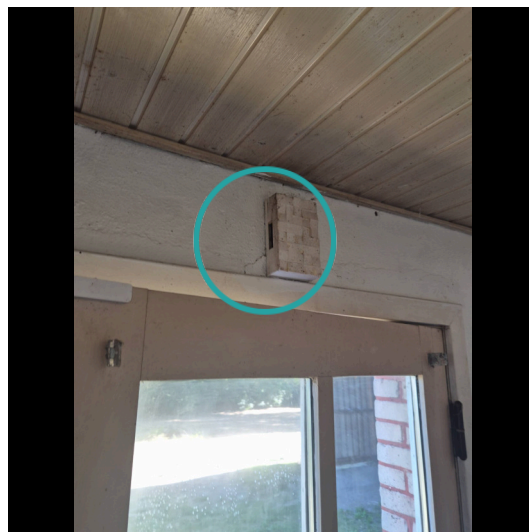
**SKADE:**

Revner over dør i entre mod nord

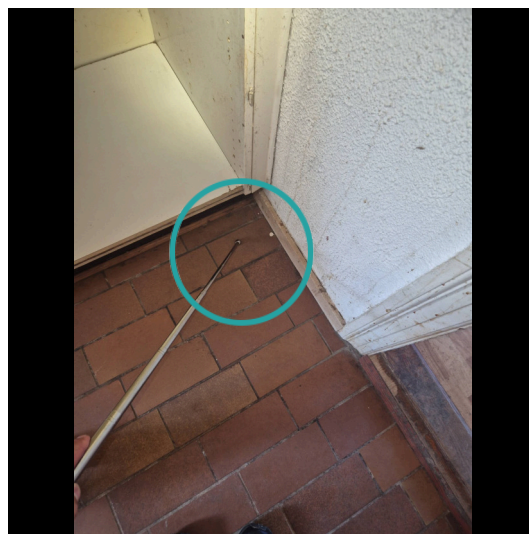
**SKADE:**

Der er flere gulvklinter med mangelfuld vedhæftning til underlaget, se bla ved dør mod udhus og tv for dør mod stuen

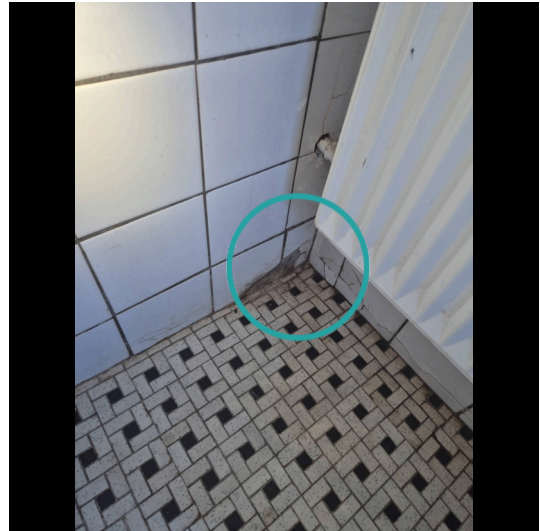
**SKADE:**

Der er flere revnede vægfliser samt flere vægfliser med begrænset vedhæftning til underlaget på flere vægge

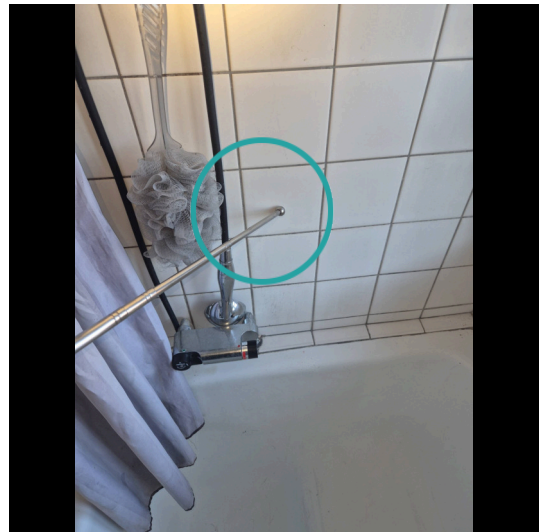
**SKADE:**

Der er flere revnede vægfliser samt flere vægfliser med begrænset vedhæftning til underlaget i bruseområdet ved badekaret.

**RISIKO:**

Der er tale om vægge med direkte vandbelastning, hvorfor der er risiko for skader på de omkringliggende konstruktioner og installationer.

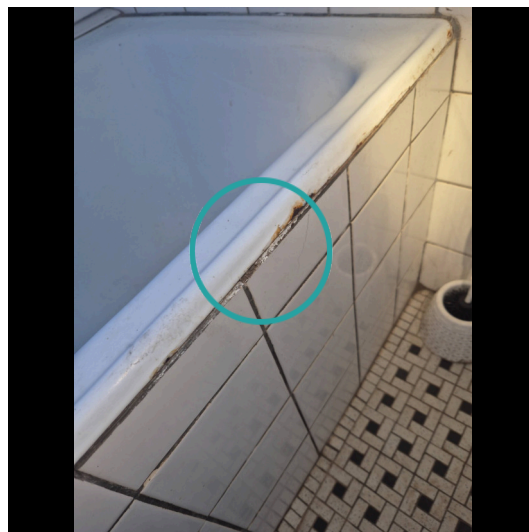
**SKADE:**

Der er defekte fuger omkring badekar

**RISIKO:**

Der er tale om fuger, som er direkte vandbelastede, hvorfor der er risiko for skader på de omkringliggende konstruktioner og installationer.

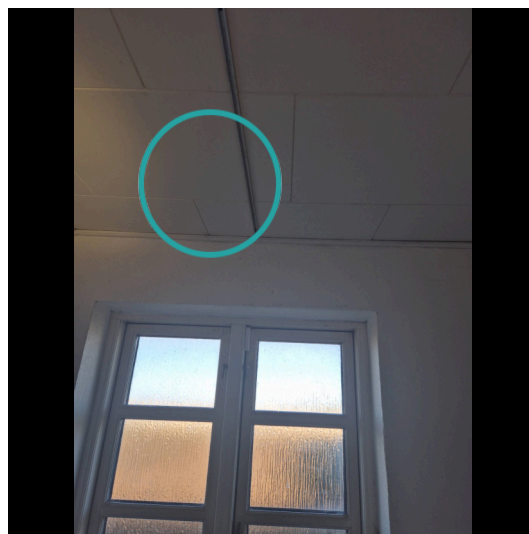
**SKADE:**

Der er kun rumaftræk gennem vindue i rummet

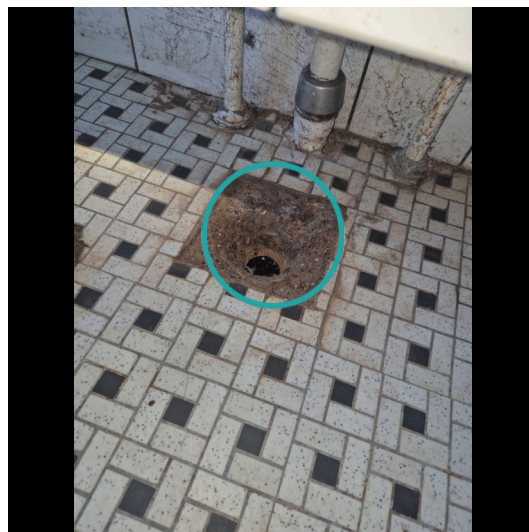
**SKADE:**

Afløbsskålen er rusten/tæret.

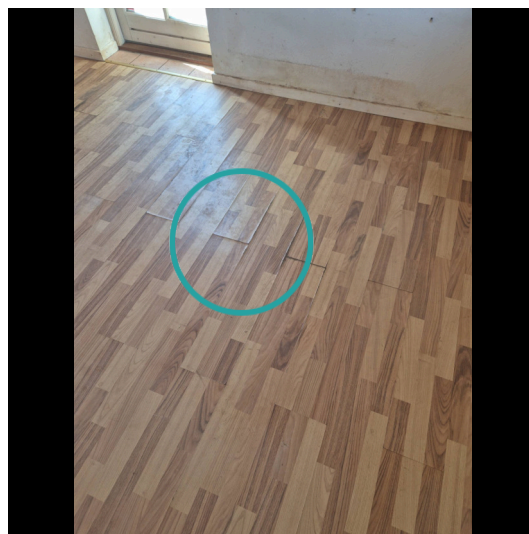
**SKADE:**

Der er fugtskadet trægulv og forhøjet fugtniveau, i stuen.

**RISIKO:**

Forholdet kan fortsat udvikle sig, og der er nærliggende risiko for skader på andre bygningsdele.

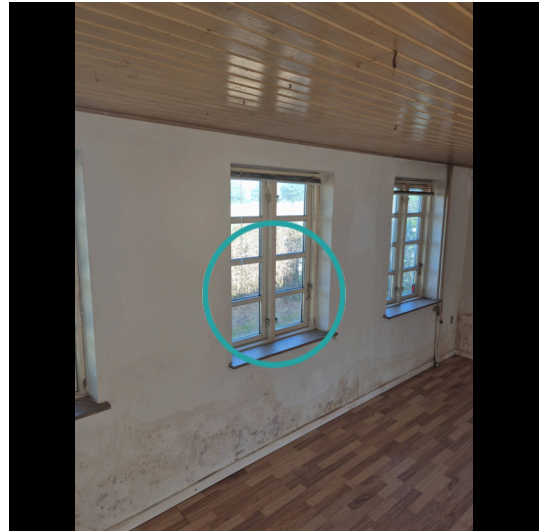
**Stueplan****SKADE:**

Vinduerne i stueetagen overholder ikke kravet til redningsåbning

**RISIKO:**

Der er risiko for personskade i tilfælde af brand.

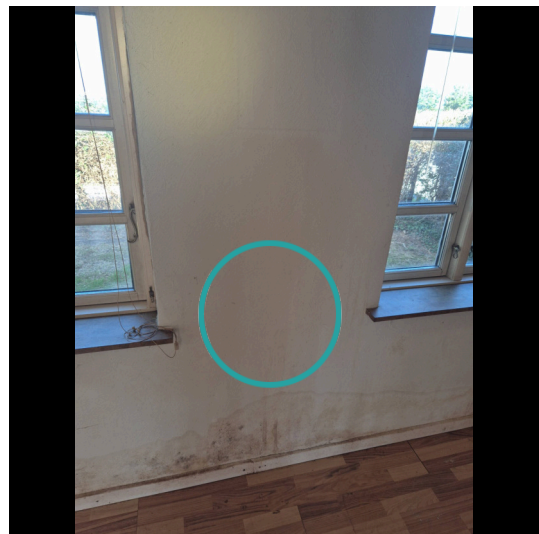
**Stueplan****SKADE:**

Der er konstateret områder, hvor vægpuds har manglende/begrænset vedhæftning til underlaget, se bla på facade mod vej

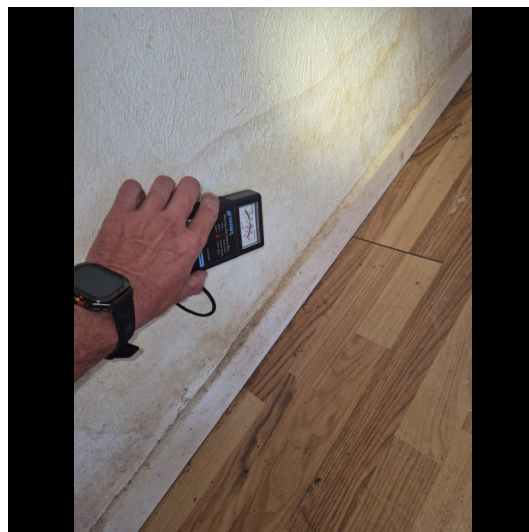
**Stueplan****SKADE:**

Der kan konstateres opfugtning af væg i bunden af væggen, flere steder, se bla mod vej og syd.

**RISIKO:**

Forholdet kan fortsat udvikle sig, og der er nærliggende risiko for skader på andre bygningsdele.

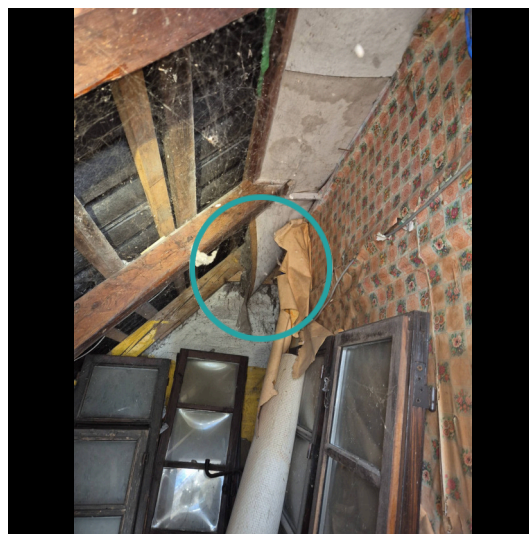
**1. Sal****SKADE:**

Der er loftplader med fugtskade og områder med nedfalden plade og isolering.

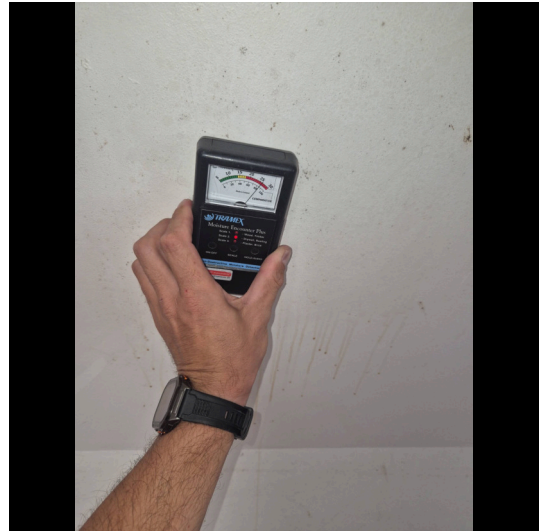
**1. Sal****SKADE:**

Der er fugtskjolder på loftet/skråvæggen, se bla på værelse til højre og i værelse tv.

**RISIKO:**

Der kunne konstateres opfugtninger på besigtigelsestidspunktet, og der er dermed risiko for skader.

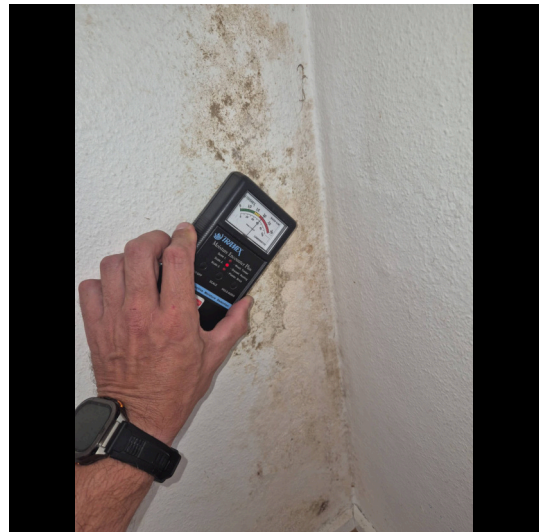
**1. Sal****SKADE:**

Der kan konstateres opfugtning af væg i rum på 1. sal

**RISIKO:**

Forholdet kan fortsat udvikle sig, og der er nærliggende risiko for skader på andre bygningsdele.

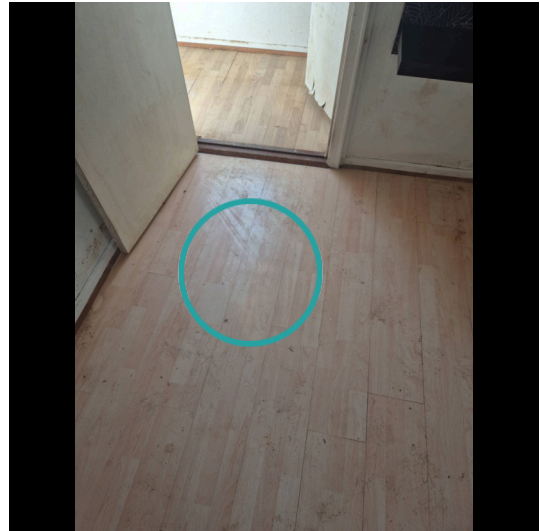
**SKADE:**

Trægulvet knirker/fjederer/er eftergivende ved belastning samt har fugtskader og åbne samlinger, se i alle rum.

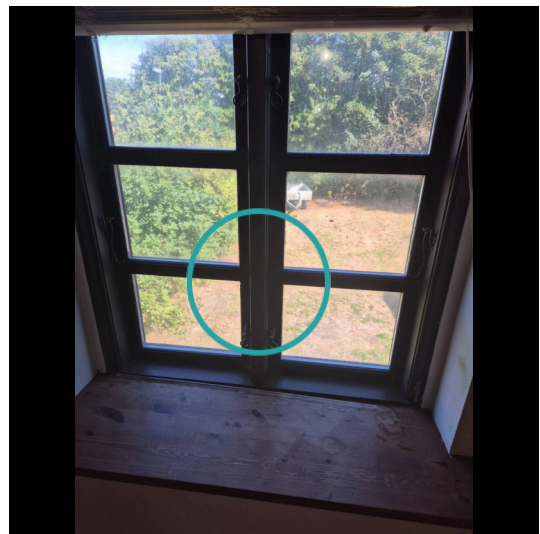
**SKADE:**

Vinduet i værelserne overholder ikke kravet til redningsåbning

**RISIKO:**

Der er risiko for personskade i tilfælde af brand.

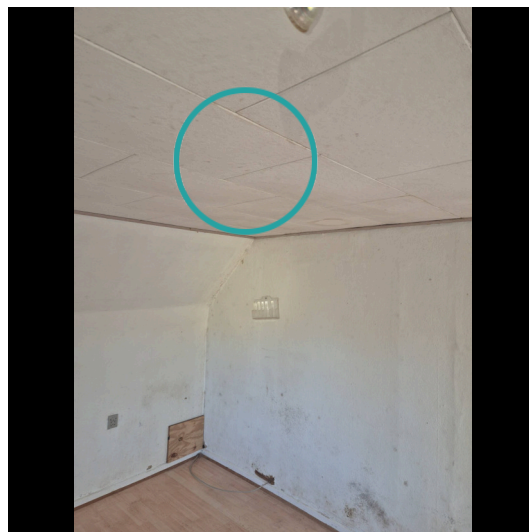
**1. Sal****SKADE:**

Loft og vægbeklædningen i værelser og trapperum er bløde træfiberplader (celotexplader og lignende)

**RISIKO:**

Pladerne er brandfarlige. Der er risiko for personskade ved brand.

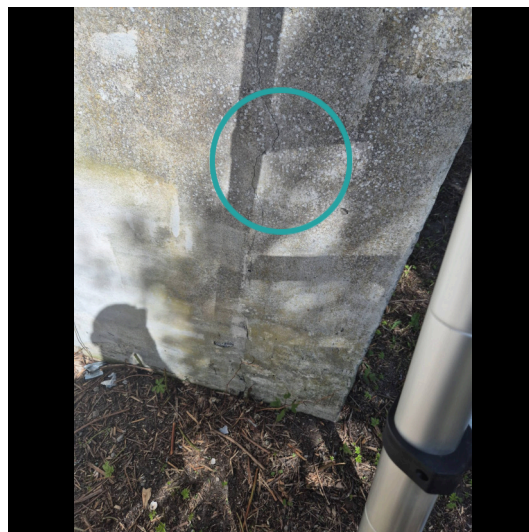
**Ydervægge****SKADE:**

Ydervægge har enkelte revner, bl.a. mod syd

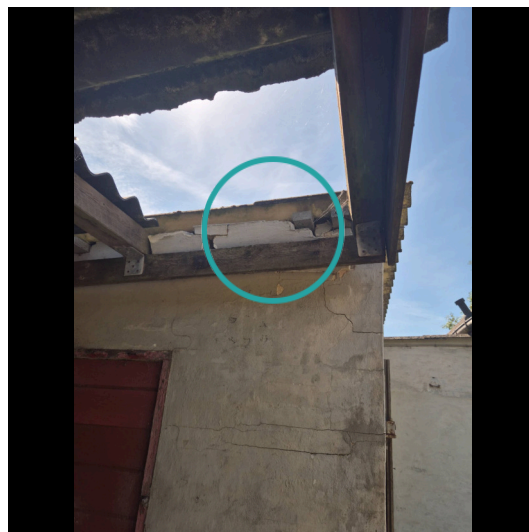
**Ydervægge****SKADE:**

Der er område med udfaldne murværk ved overgang til carporten, se mod vejsiden.

**RISIKO:**

Forholdet kan fortsat udvikle sig, og der er på sigt risiko for skader på andre bygningsdele

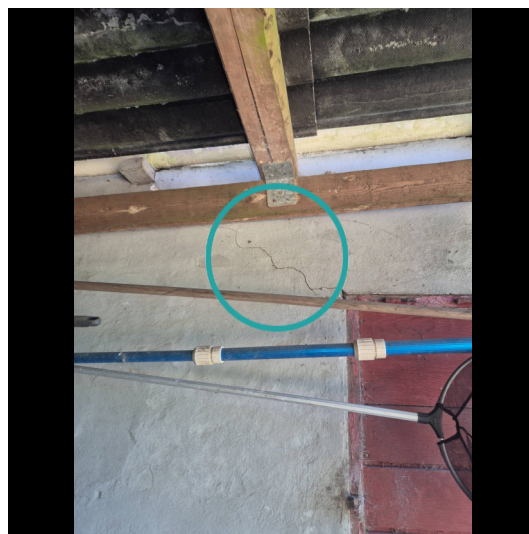
**Ydervægge****SKADE:**

Ydervægge har flere revner, bl.a. mod vej og mod carporten

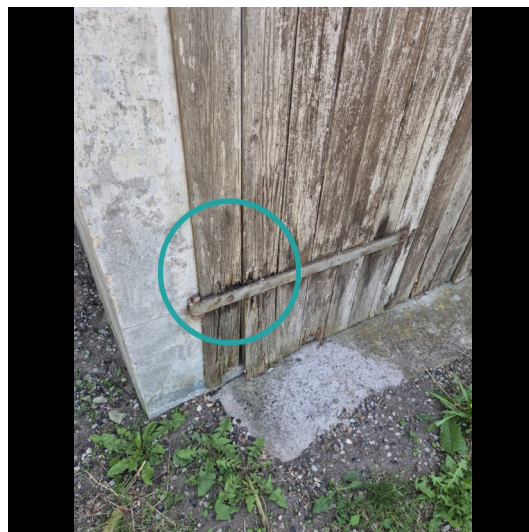
**Døre/vinduer/porte****SKADE:**

Der er nedbrydning i dør, se bla mod vej

**RISIKO:**

Det vurderes, at skaden kan udvikle sig på længere sigt.

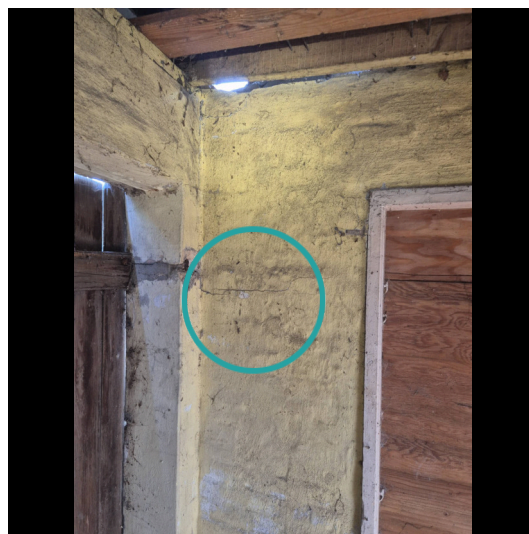
**Stueplan****SKADE:**

Murværket indvendig er med revner, afskalninger flere steder, se bla mod nord og ved område omkring skorsten

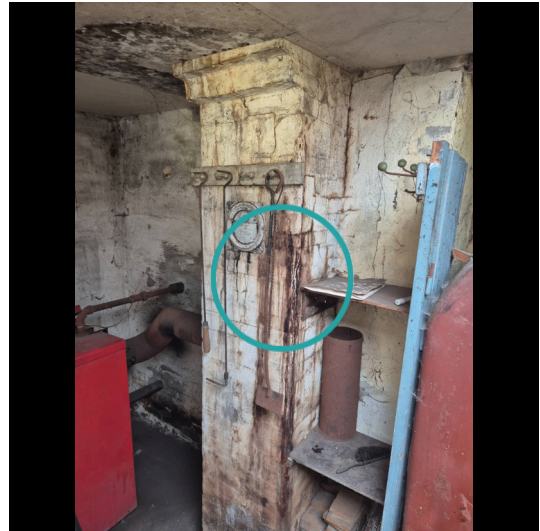
**SKADE:**

Der er løbesod på skorstenens yderside, og pudslaget er porøst og revnet.

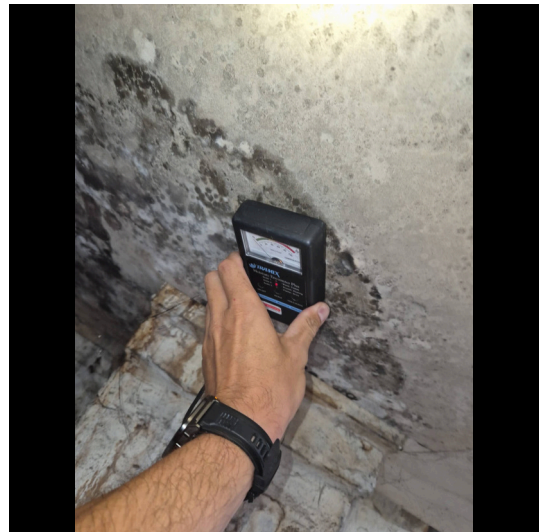
**SKADE:**

Der er fugtskjolder på loftet omkring skorsten

**NOTE:**

Der var ikke tale om opfugtninger på besigtigelsestidspunktet. Der vurderes at være tale om ældre fugtskjolder fra tidligere utætheder/vandskader.

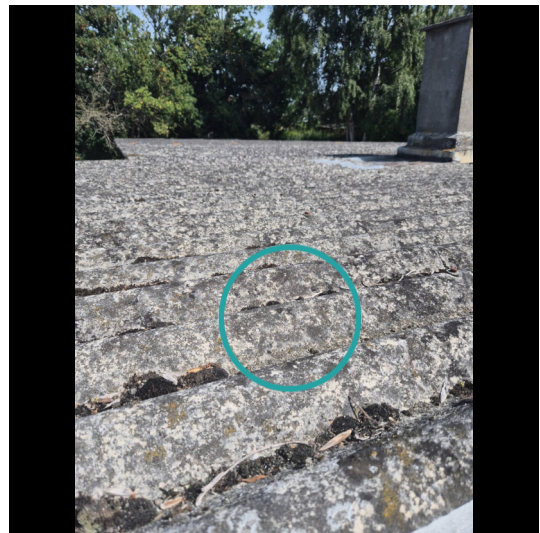
**Tag****SKADE:**

Taghældningen er mindre end foreskrevet af tagproducenten

**RISIKO:**

Forholdet skønnes at reducere levetiden af tagdækningen på længere sigt.

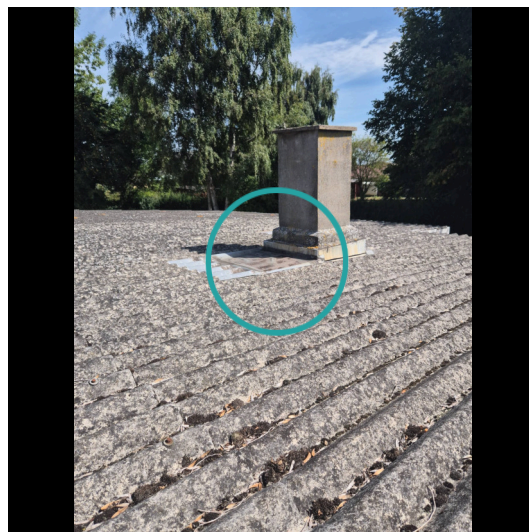
**Tag****SKADE:**

Der er lunger i inddækningen til skorstenen.

**RISIKO:**

Forholdet kan fortsat udvikle sig, og der er nærliggende risiko for skader på andre bygningsdele.

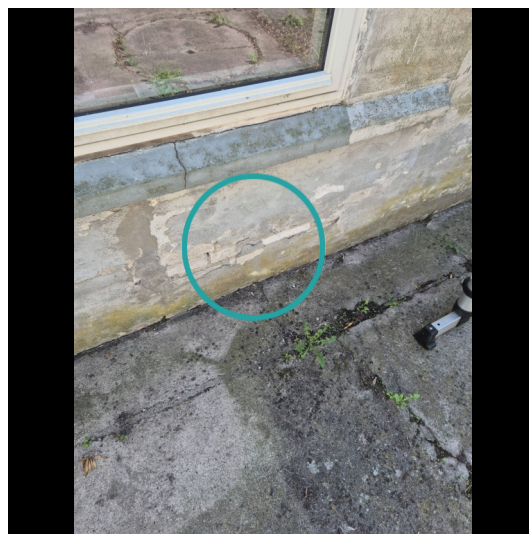
**Ydervægge****SKADE:**

Puds på ydermure er i områder med mangelfuld vedhæftning, afskalninger og revner, se især mod vej

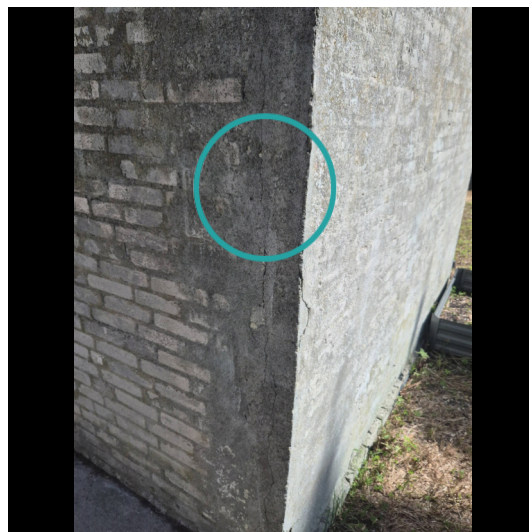
**Ydervægge****SKADE:**

Ydervægge har flere revner, bl.a. mod vej og mod øst.

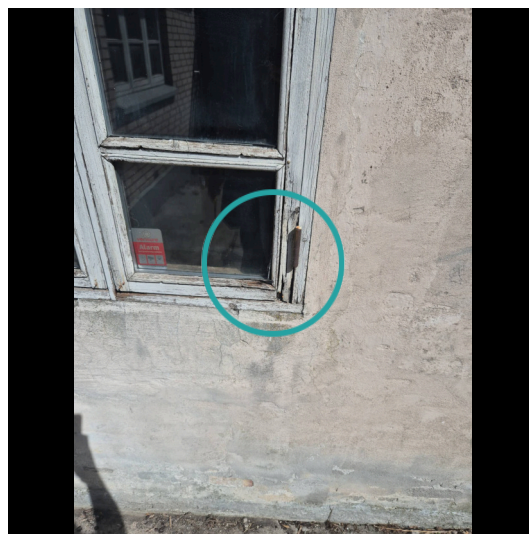
**Døre/vinduer/porte****SKADE:**

Der er nedbrydning i vinduerne flere steder, mest mod syd

**RISIKO:**

Det vurderes, at skaden kan udvikle sig på længere sigt.

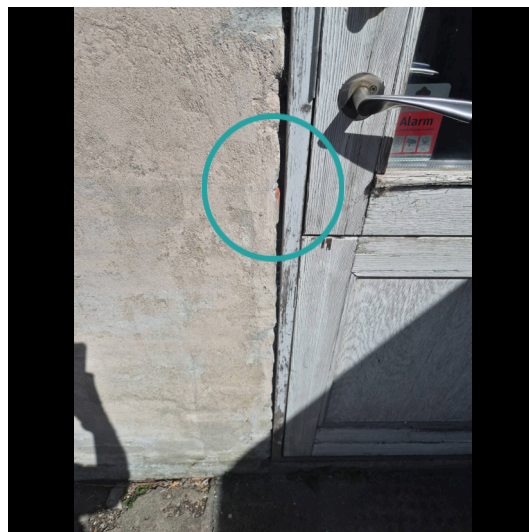
**Døre/vinduer/porte****SKADE:**

Der mangler fuger omkring døre og vinduer

**RISIKO:**

Det vurderes, at skaden kan udvikle sig på længere sigt.

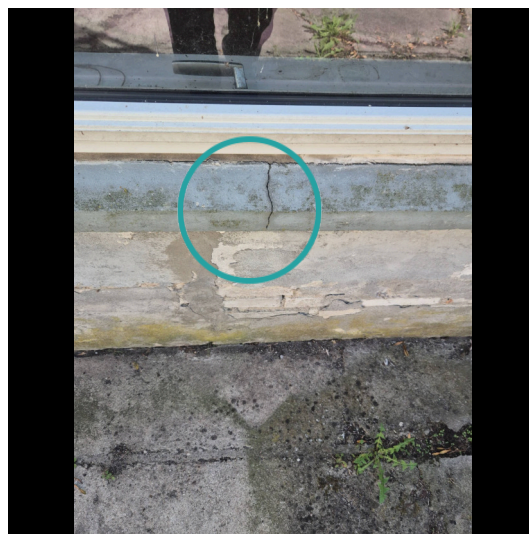
**Døre/vinduer/porte****SKADE:**

Sålbænke i beton har revnedannelser. Dette ses især ved vinduer mod vej

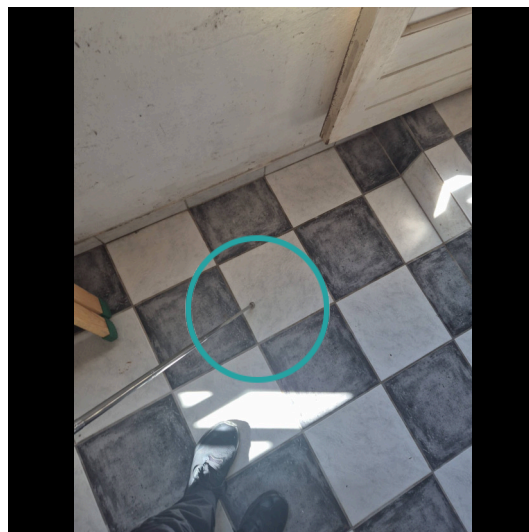
**SKADE:**

Der er flere gulvklinter med mangelfuld vedhæftning til underlaget, samt område med manglende sokkelflise, se bla ved trappenedgang.

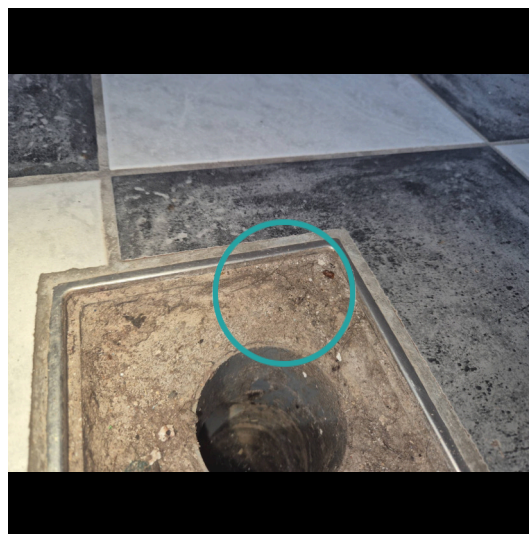
**SKADE:**

Der er afstand og synlig betonkant mellem afløbsskål og rist i gulvafløb uden for vådzone

**NOTE:**

Gulvafløbet er ikke vandbelastet fra gulvoverfladen, og der skønnes derfor ikke at være nærliggende risiko for skader.

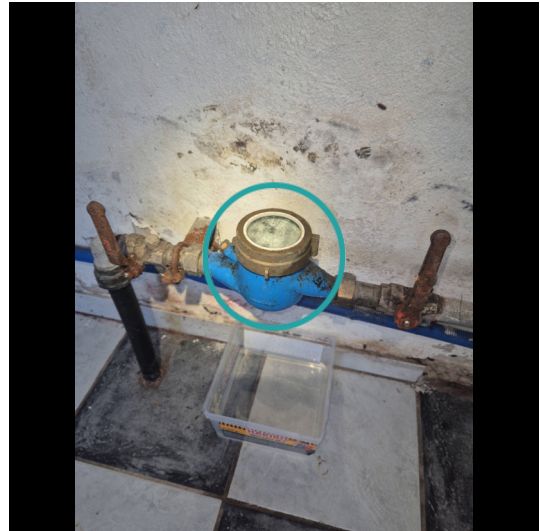
**SKADE:**

Utæthed ved vandmåler, samt rustne rør flere steder i rummet.

**RISIKO:**

Forholdet kan fortsat udvikle sig, og der er nærliggende risiko for skader på andre bygningsdele.

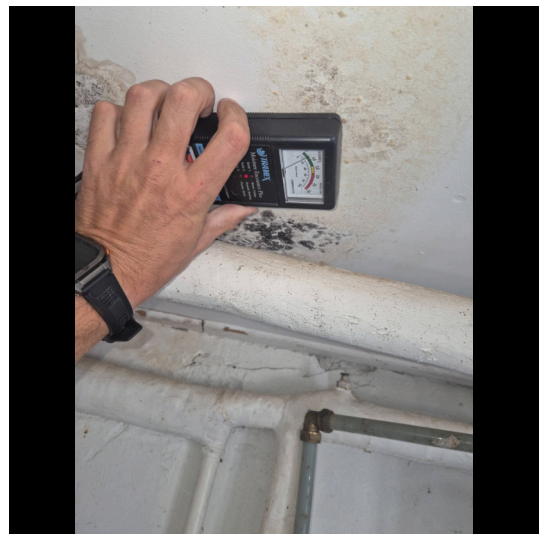
**SKADE:**

Der er fugtskjolder på loftet over kedel.

**NOTE:**

Der var ikke tale om opfugtninger på besigtigelsestidspunktet. Der vurderes at være tale om ældre fugtskjolder fra tidligere utætheder/vandskader.

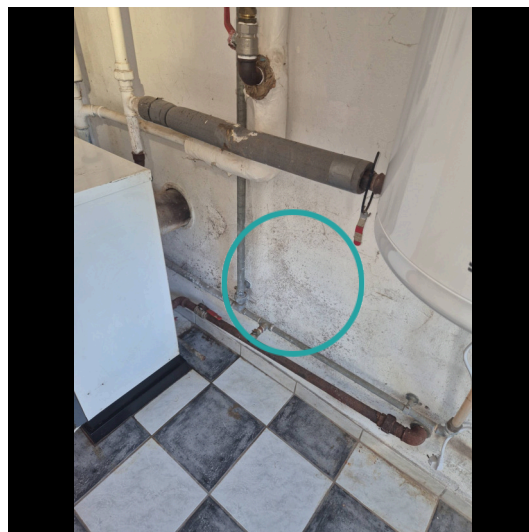
**Stueplan****SKADE:**

Der kan konstateres områder med misfarvning af vægge og lofter, samt overflader i rummet.

**NOTE:**

Forholdet var tørt ved fugtmåling og skønnes derfor af ældre dato.

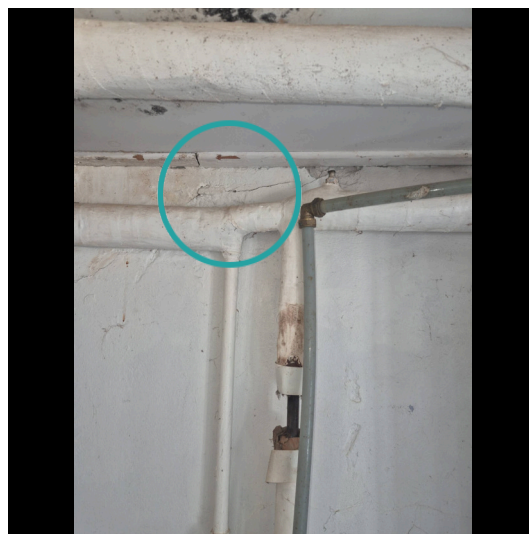
**Stueplan****SKADE:**

Der er registreret revner i vægge, se mod øst

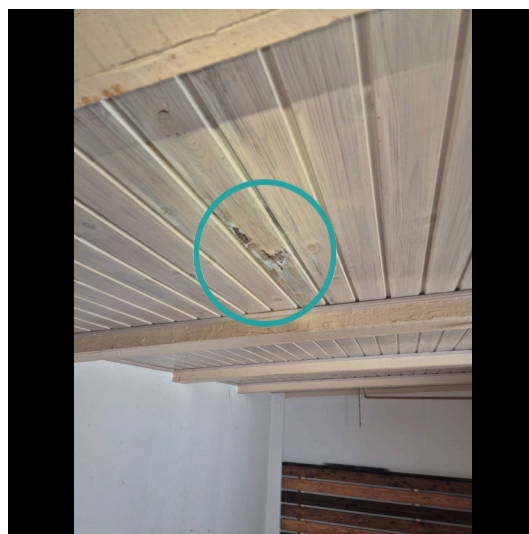
**SKADE:**

Der kan konstateres opfugtninger i loftet/etageadskillelsen i sekundær rum.

**RISIKO:**

Forholdet kan fortsat udvikle sig, og der er på sigt risiko for skader på andre bygningsdele

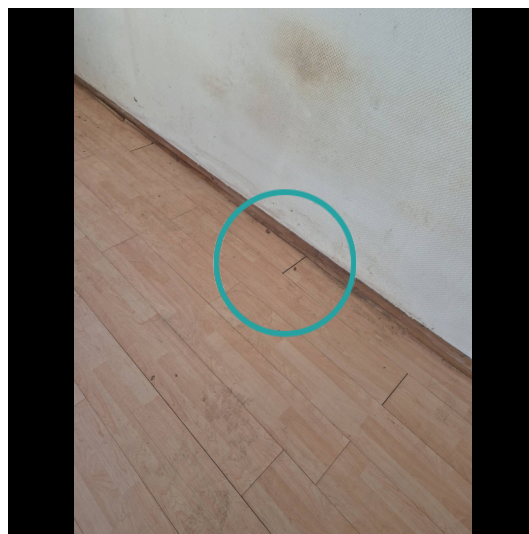
**SKADE:**

Gulvet fjedrer/er eftergivende ved belastning, samt har åbne samlinger flere steder.

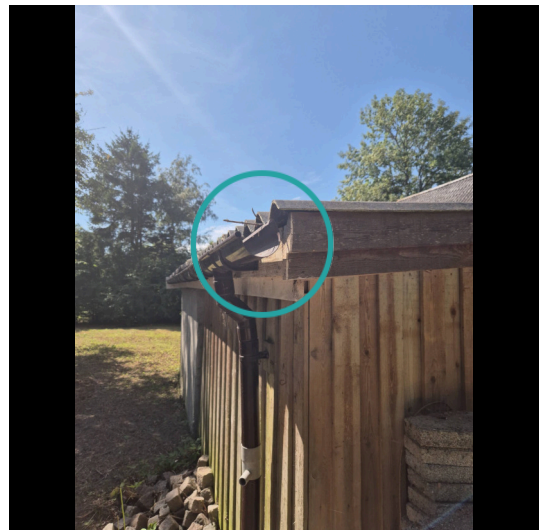
**Tag****SKADE:**

Der er ikke udført dækstykke i enden af tagrenden.

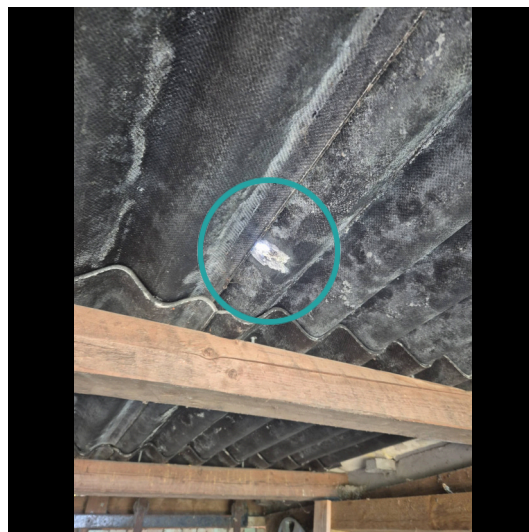
**Tag****SKADE:**

Der er stort hul i tagplade ved indgang til carport, samt flere huller og enkelte revner.

**RISIKO:**

Forholdet kan fortsat udvikle sig, og der er nærliggende risiko for skader på andre bygningsdele.
