TILSTANDSRAPPORT

Lienlund 15 - 4900 Nakskov

LØBENUMMER: H-24-02986-0420

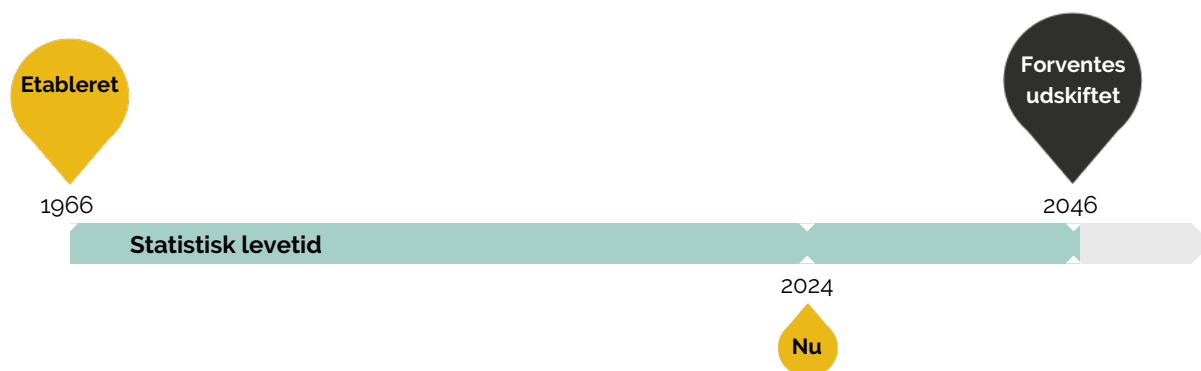
BYGNINGER I TILSTANDSRAPPORTEN

Litra	Anvendelse	Opført	Bebygget areal m2		Etager udover kælder	Udnyttet tagetage m2	Brutto etageareal m2	
			Total	Kælder			Bolig	Erhverv
A	Beboelse	1966	102	-	1	-	102	-
B	Udhus	1000	24	-	1	-	-	-
D	Overdækning	2023	11	-	1	-	-	-
E	Brændeskur	2023	11	-	1	-	-	-
F	Udestue	1000	18	-	1	-	-	-
