TILSTANDSRAPPORT

Rødbyvej 135 - 4900 Nakskov

LØBENUMMER: H-25-03489-0185

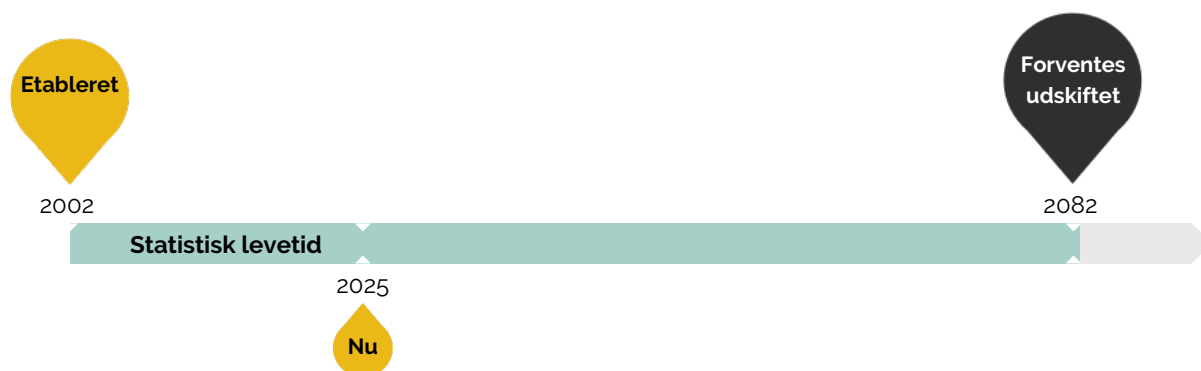
Tagbelægning - Betontagsten

Tagbelægninger med mos og alger er ikke unormale. Betontagsten tager normalt ikke skade af mos, men ved store mængder af mos kan tagvandet ikke løbe hurtigt nok af, hvorved der via samlinger kan trække vand ind på undertaget. Undertaget tåler ikke vedvarende fugt, og skader skal derfor udbedres snarest muligt. Ved en eventuel afrensning af mos, skal man sikre sig, at taget kan holde til det.

Hvis der er konstateret en skade på det konkrete tag, vil det fremgå af skadesoversigten.
